Datum: 02.04.2024

## **Zustandsbeurteilung und Verkehrssicherheit von zwei Roteichen auf den Grundstücken Chatilloner Straße 2 und 4 in Wächtersbach**

# **SACHVERSTÄNDIGENGUTACHTEN**

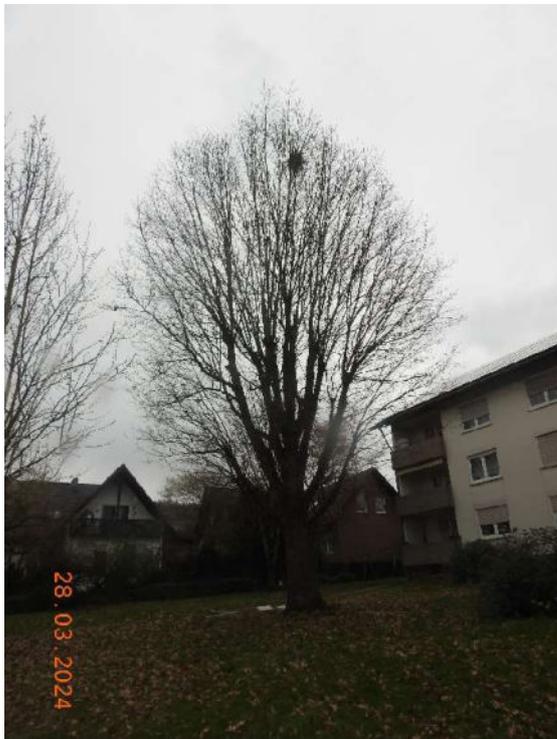
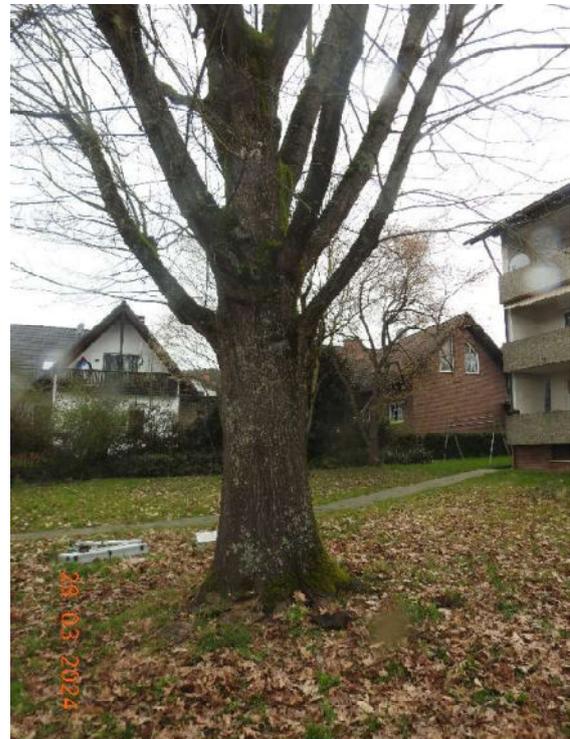
Der Altbaum weist eine ausgeprägte Stammfußverbreiterung auf (baumstatisch günstig).

Abbildungen: Habitus des Baumes (Bild links) und Stammansicht (Bild rechts)

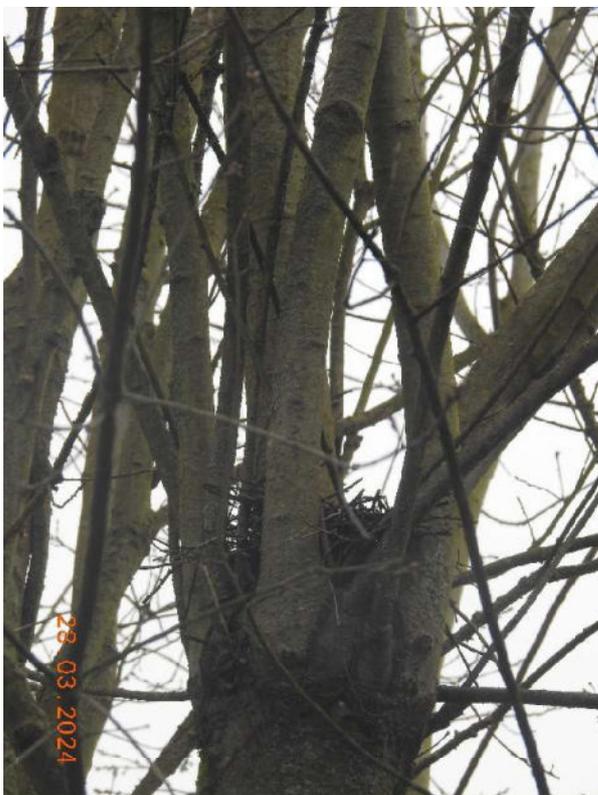
Die Baumkrone wurde vor längerer Zeit in etwa 8 m Höhe gekappt. Mittlerweile haben sich bis zu etwa 8 m bis 9 m lange Reiterate oder Ständer an den alten Kappungsstellen gebildet. Am Stammfuß sind zwischen den Wurzelanläufen an der Südostseite und an der Ostseite Pilzfruchtkörper eines Wulstigen Lackporlings (bot.: *Ganoderma adspersum*) ausgebildet. Außerdem ist Pilzmycel zwischen den Wurzelanläufen an zwei Stellen an der Südseite und an einer Stelle an der Westseite ausgebildet.

Abbildung: Alte Kappungsstelle mit der Neubildung von Ständern

Der Wurzelstock des Altbaumes ist durch den weit fortgeschrittenen Holzabbau durch den Pilz im Innern abgebaut. Die pilzbedingte Fäule schreitet weiter voran und kann durch den Baum nur noch eingeschränkt durch Holzzuwachs kompensiert werden. Die Fäule ist mittlerweile an drei weiteren Stellen zwischen den Wurzelanläufen durch den Stammmantel gebrochen. Dadurch wird die Stand-/Bruchsicherheit des Baumes weiter beeinträchtigt. Eine Regeneration der Eiche ist nicht mehr zu erwarten. Die Stand-/Bruchsicherheit des Baumes wird voraussichtlich weiter abnehmen. Als Alternative zur **Fällung** und einer Neupflanzung könnte der Baum bis in etwa der Höhe der alten Kappungsstellen in ca. 8 m Höhe **erneut gekappt** werden.

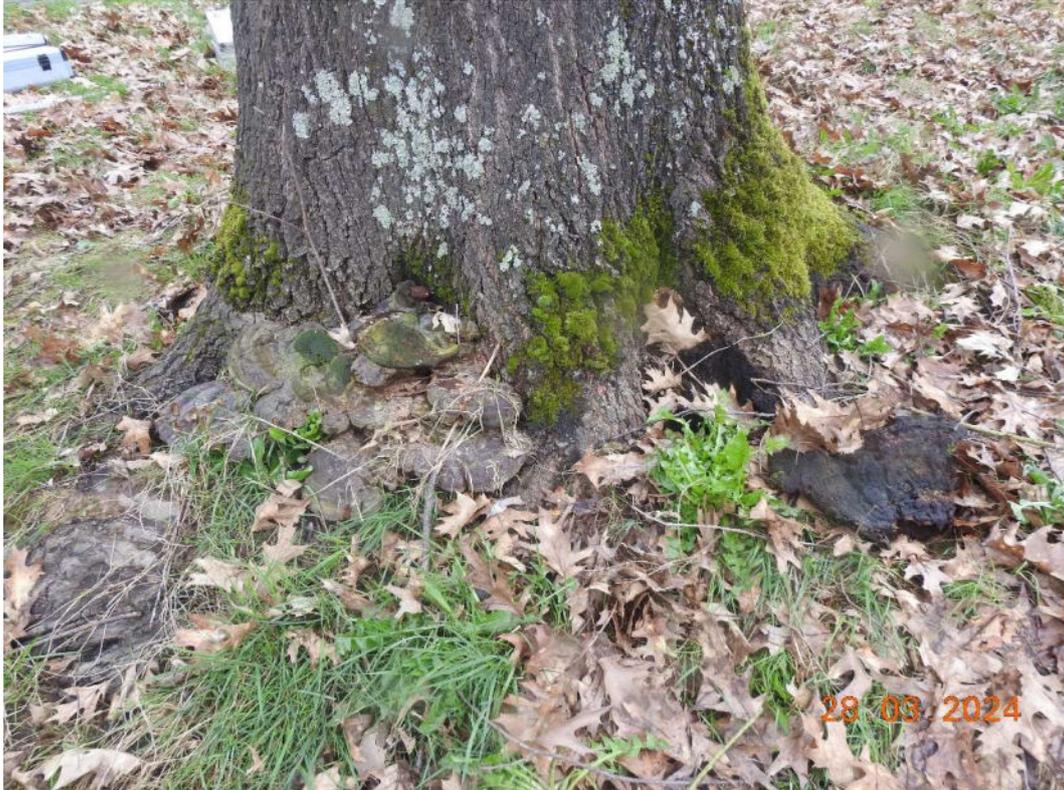
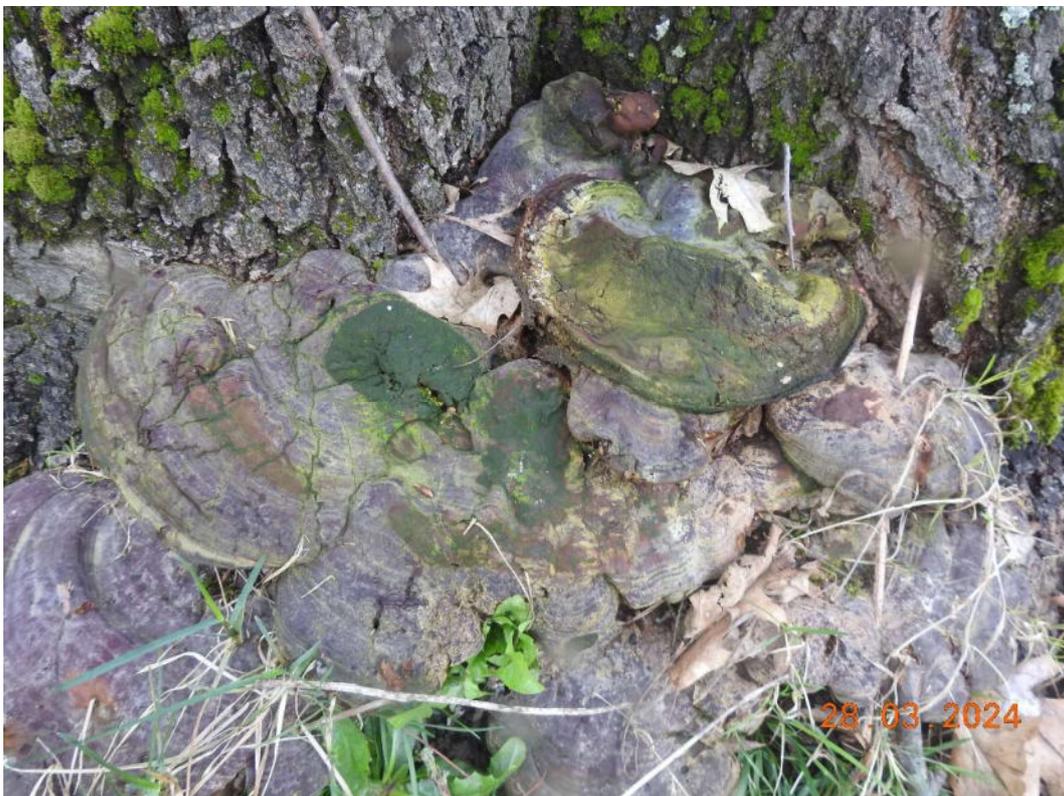
Abbildungen: Größtenteils ältere Pilzfruchtkörper eines Wulstigen Lackporlings

Der Wulstige Lackporling ist ein aggressiver wurzelbürtiger Weißfäuleerreger, der die Stand- und Bruchsicherheit befallener Bäume beeinträchtigt.

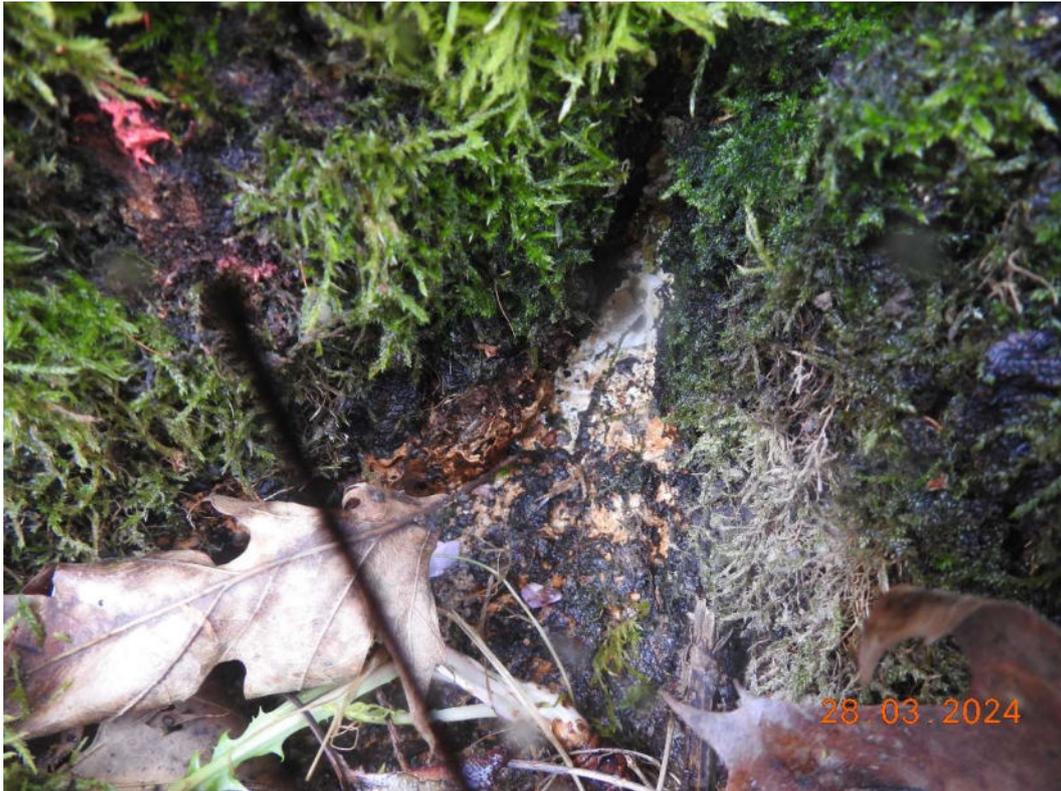
Abbildung: Beginnende Neubildung eines Pilzfruchtkörpers des Wulstigen Lackporlings

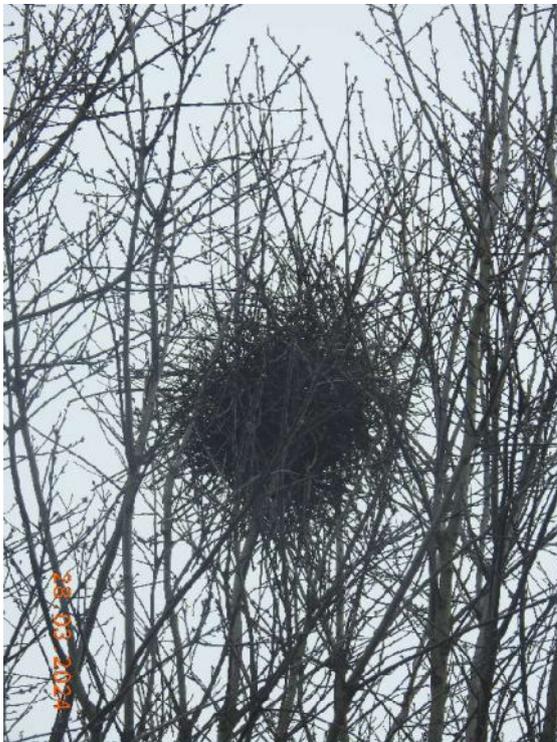
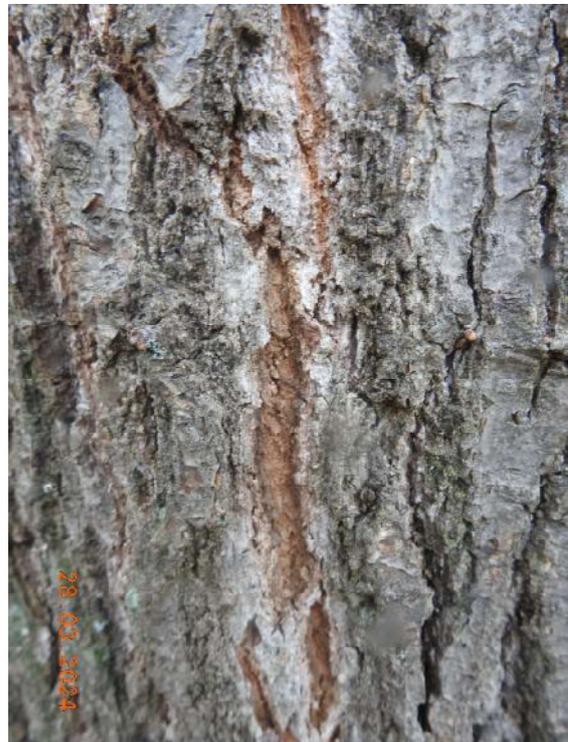
Abbildungen: Elsternest im oberen Kronenbereich (Bild links) und merklicher Stammdickenzuwachs an der Stammsüdseite (Bild rechts)

Auf jeden Fall sind die Belange des Artenschutzes zu beachten, da im oberen Kronenbereich ein Elsternest vorhanden ist. Ob es diesjährig genutzt wird, ist unbekannt. Während des Zeitraums der eigenen Untersuchungen konnte der Unterzeichner keine Elstern am Nest feststellen.

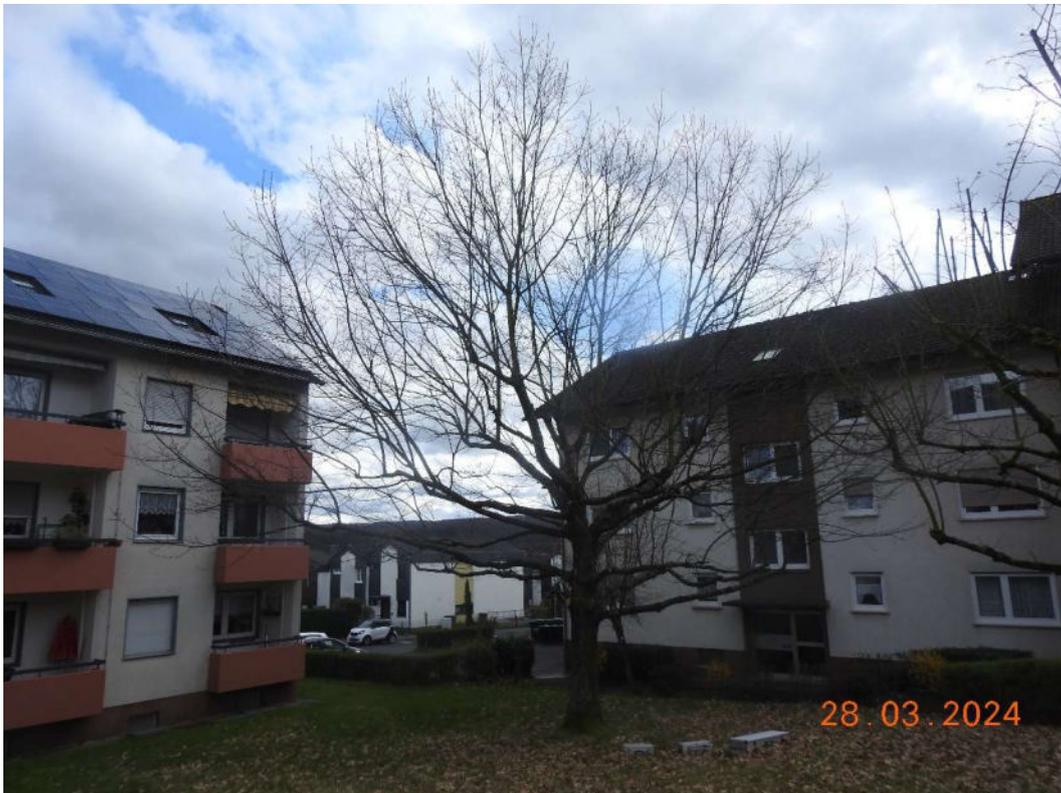
Abbildung: Habitus des Baumes

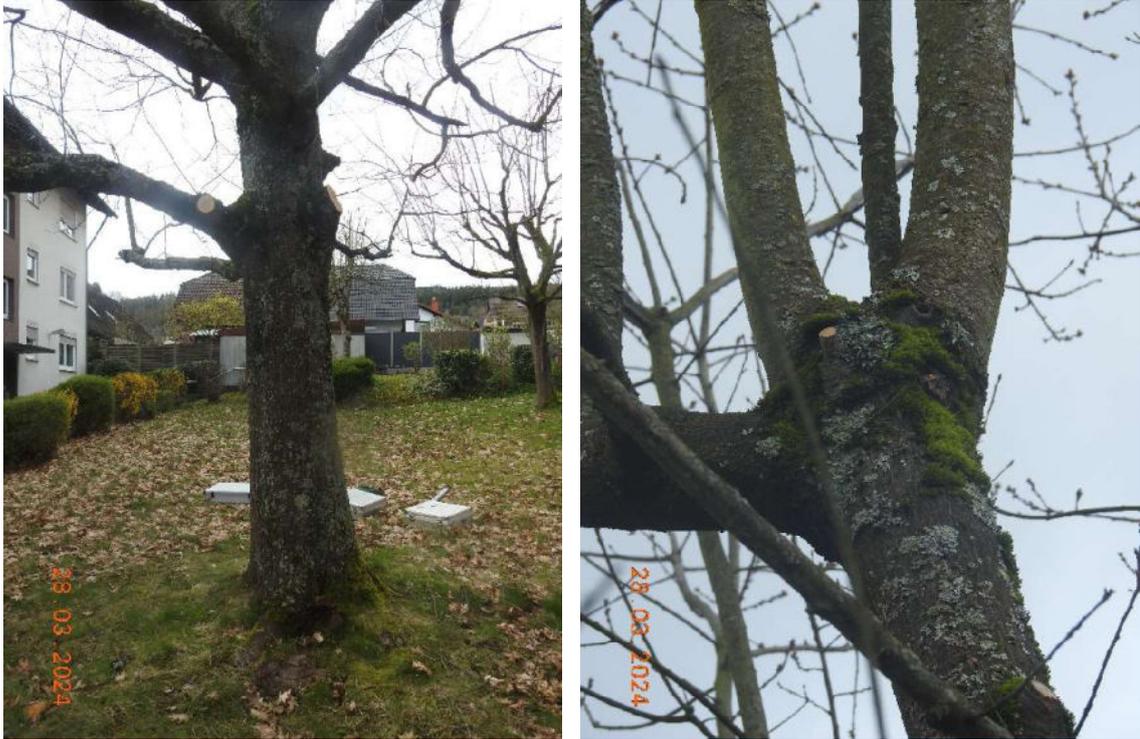
Abbildungen: Stammansicht (Bild links) und alte Kappungsstelle in der Krone mit sogenannten Aufsitzern (Ständern) auf der Kappung (Bild rechts)

Die Baumkrone wurde vor längerer Zeit in etwa 5 m bis 6 m Höhe gekappt. Mittlerweile haben sich bis zu etwa 6 m bis 7 m lange Reiterate oder Ständer an den alten Kappungsstellen gebildet. Am Stammfuß sind zwischen den Wurzelanläufen an der Südseite und an der Ostseite Pilzfruchtkörper eines Wulstigen Lackporlings (bot.: *Ganoderma adpersum*) ausgebildet.

Der Wurzelstock des Altbaumes ist ebenfalls -wie bei Baum-Nr. 1- durch den fortgeschrittenen Holzabbau durch den Pilz im Innern abgebaut. Die pilzbedingte Fäule schreitet weiter voran und kann durch den Baum nur noch eingeschränkt durch Holzzuwachs kompensiert werden. Eine Regeneration der Eiche ist nicht mehr zu erwarten. Die Stand-/Bruchsicherheit des Baumes wird voraussichtlich weiter abnehmen. Als Alternative zur **Fällung** und einer Neupflanzung könnte der Baum bis in etwa der Höhe der alten Kappungsstellen in ca. 5 m bis 6 m Höhe **erneut gekappt** werden.

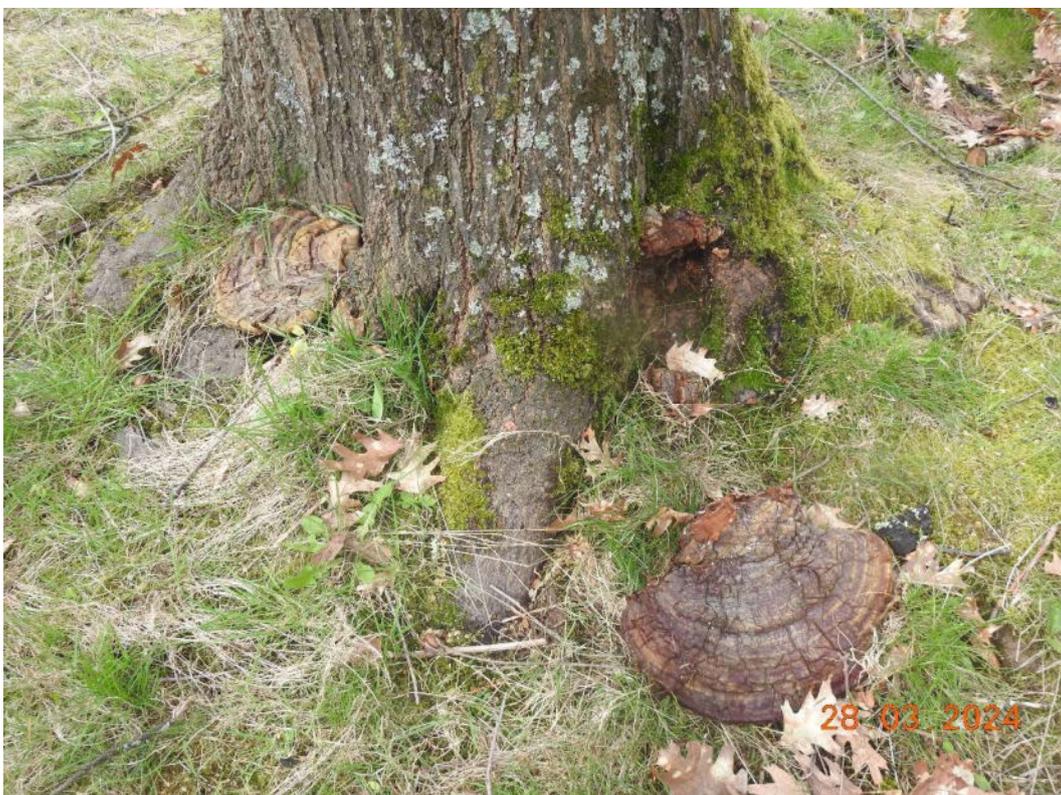
Abbildung: Ausbildung von Pilzfruchtkörpern eines Wulstigen Lackporlings

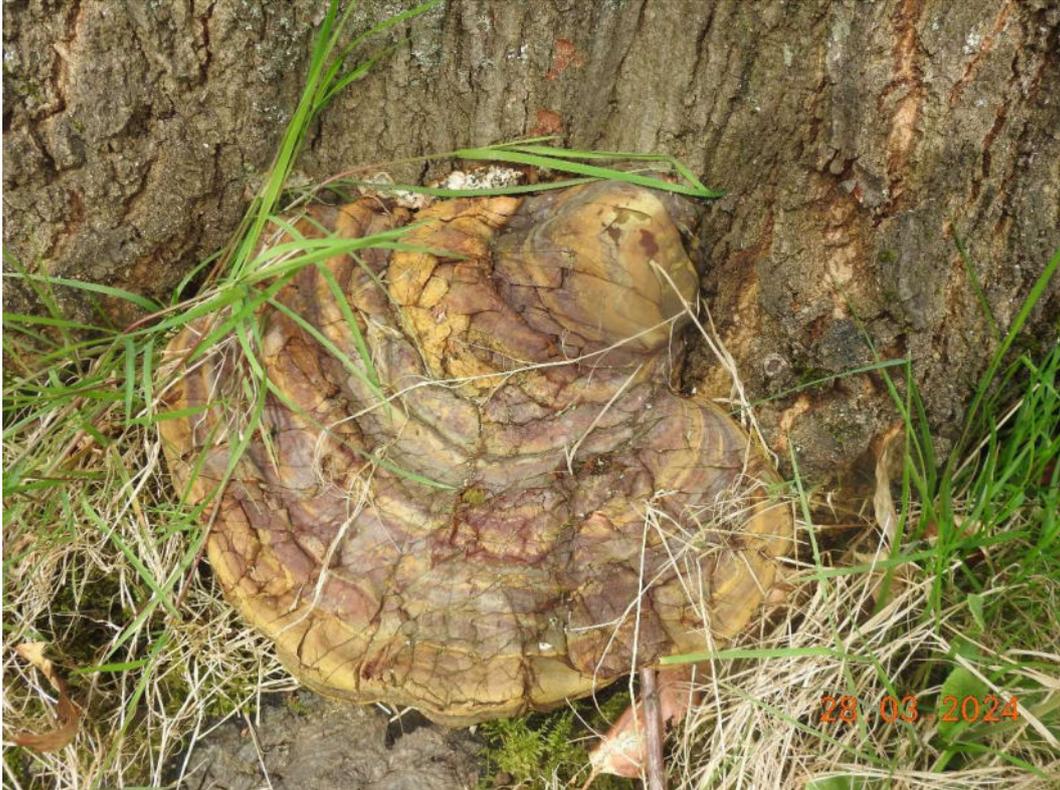
Abbildung: Der Wulstige Lackporling

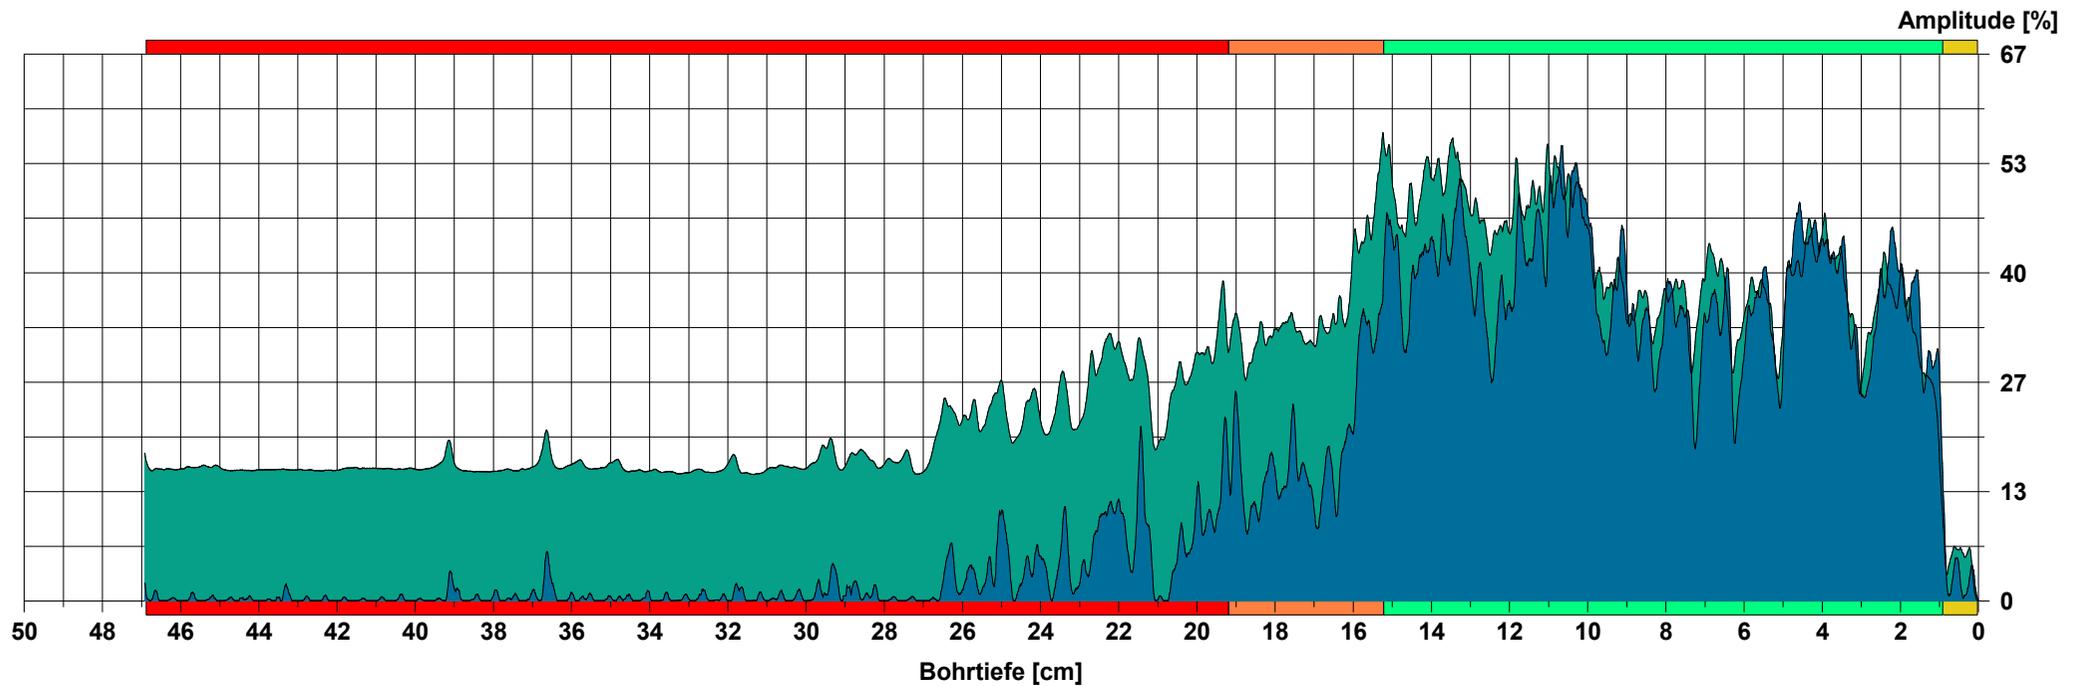
1. Eine Bohrung an der Stammfuß-Ostseite in ca. 10 cm Höhe in einem Winkel von -45 Grad schräg nach unten in den Wurzelstock ergab einen intakten Holzkörper bis in rund 15 cm Tiefe (- etwa 1 cm Rinde), das heißt eine Restwanddicke von rund 14 cm. Da in einem Winkel von 45 Grad schräg gebohrt wurde, entspricht das in der horizontalen Abwicklung rund 7 cm Restwanddicke.

■	Von	0,03 cm	bis	0,92 cm	: Borke / Splint
■	Von	0,92 cm	bis	15,22 cm	: intaktes Gewebe
■	Von	15,22 cm	bis	19,19 cm	: beg, Zersetzung
■	Von	19,19 cm	bis	46,88 cm	: zers. Holz /Hohlraum

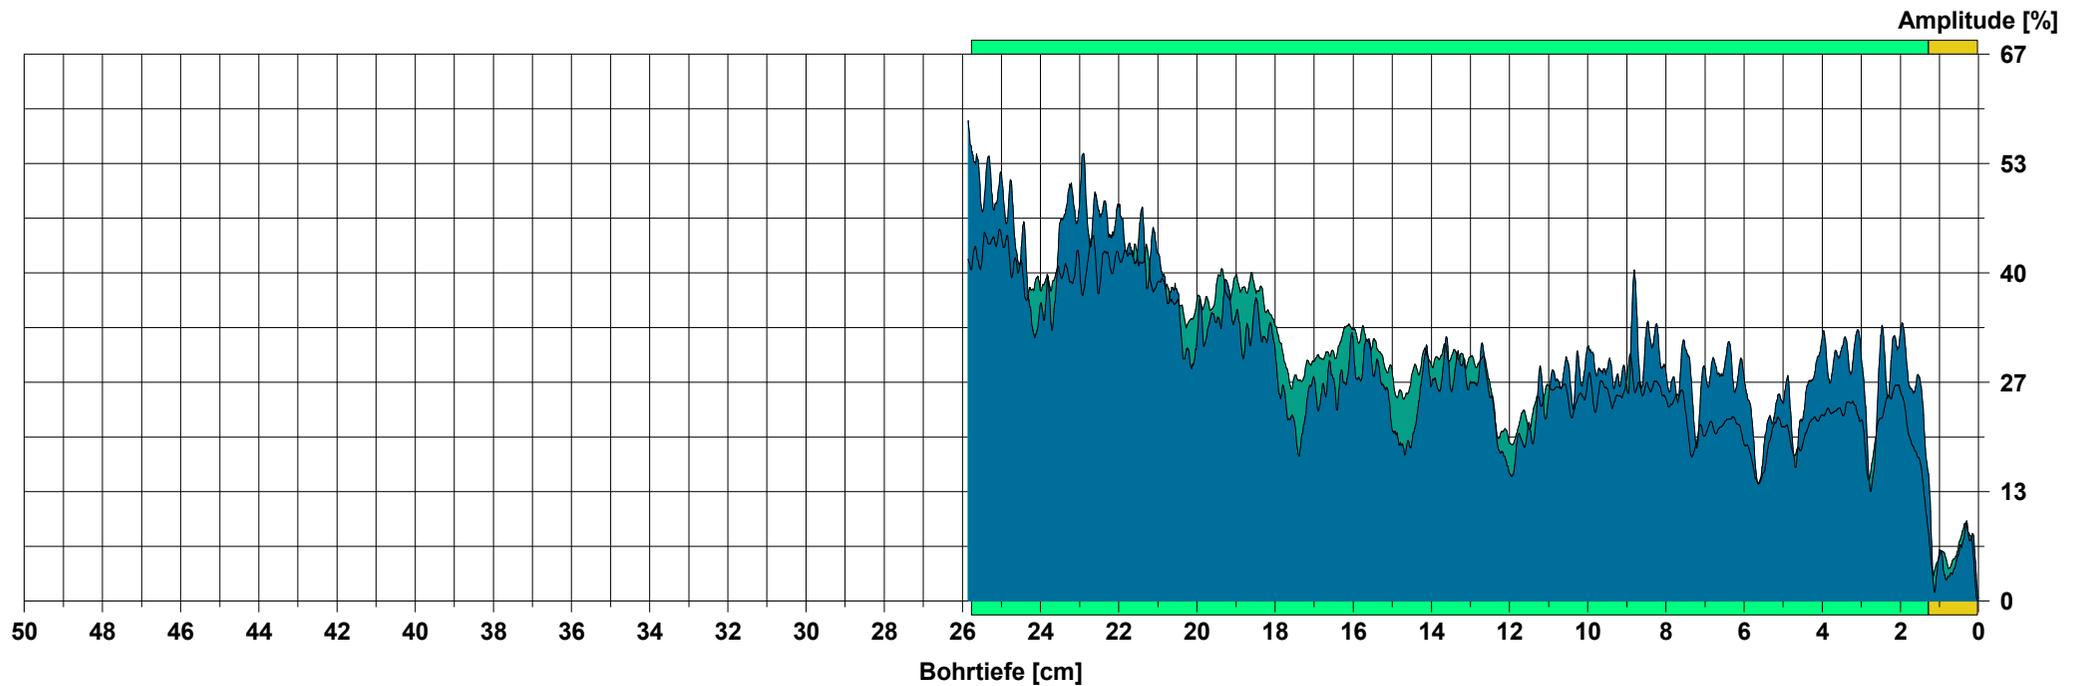
- Siehe den 1. Bohrwiderstandsmessschrieb im Anhang -
2. Eine Bohrung an der Stammfuß-Südseite in ca. 10 cm Höhe waagrecht in den Stammfuß ergab einen intakten Holzkörper bis in mehr als 26 cm Tiefe (- etwa 1 cm Rinde). Danach Abbruch wegen Überlast des Bohr motors.

■	Von 0,03 cm bis 1,29 cm	: Borke / Splint
■	Von 1,29 cm bis 25,77 cm	: intaktes Gewebe

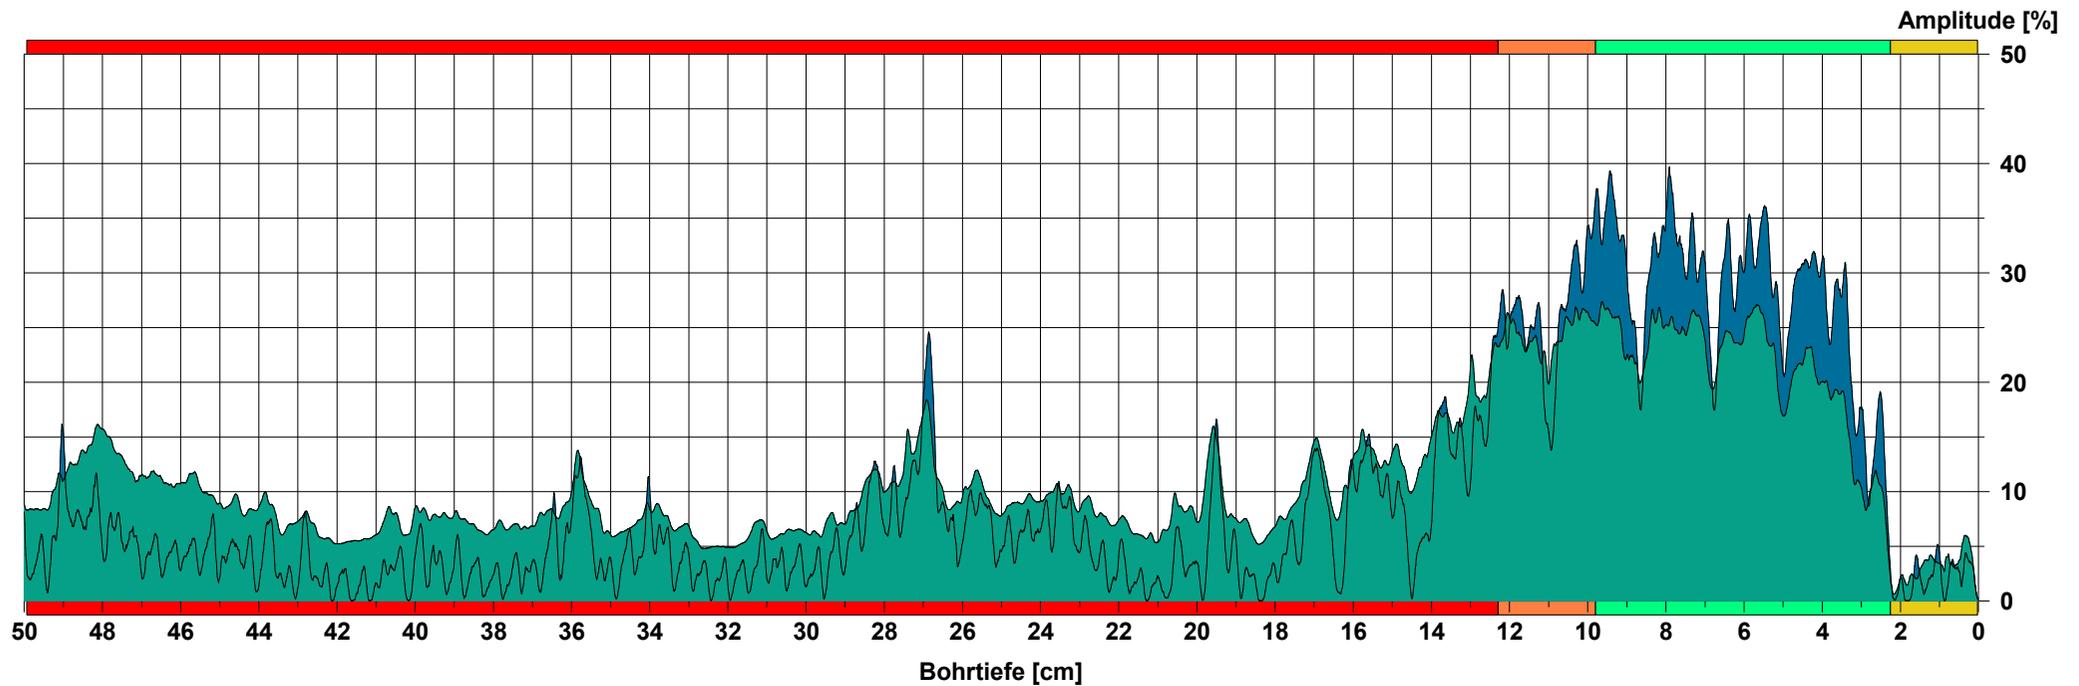
- Siehe den 2. Bohrwiderstandsmessschrieb im Anhang -
3. Eine Bohrung an der Stammfuß-Westseite in ca. 5 cm Höhe in einem Winkel von -45 Grad schräg nach unten in den Wurzelstock ergab einen intakten Holzkörper bis in rund 10 cm Tiefe (- etwa 2 cm Rinde), das heißt eine Restwanddicke von rund 8 cm. Da in einem Winkel von 45 Grad schräg gebohrt wurde, entspricht das in der horizontalen Abwicklung rund 4 cm Restwanddicke. Danach ist der Holzkörper nach innen zu zunehmend durch den Pilz abgebaut.

■	Von	0,03 cm	bis	2,26 cm	: Borke / Splint
■	Von	2,26 cm	bis	9,81 cm	: intaktes Gewebe
■	Von	9,81 cm	bis	12,30 cm	: beg, Zersetzung
■	Von	12,30 cm	bis	49,94 cm	: zers. Holz /Hohlraum

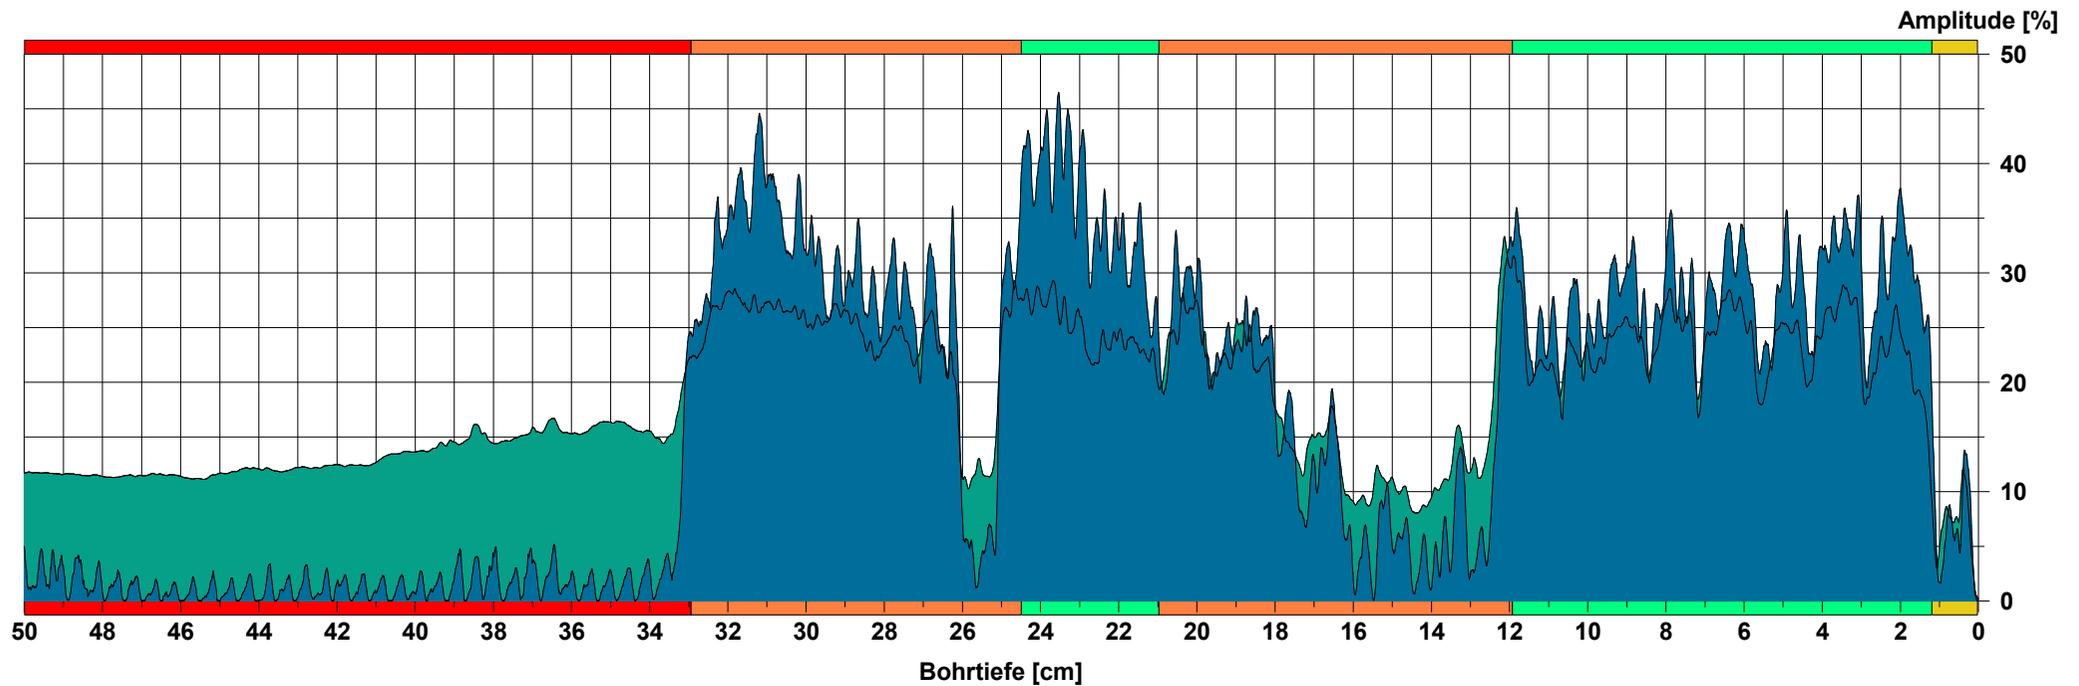
1. Eine Bohrung an der Stammfuß-Südostseite in ca. 10 cm Höhe in einem Winkel von -45 Grad schräg nach unten in den Wurzelstock ergab einen intakten Holzkörper bis in rund 12 cm Tiefe (- etwa 1 cm Rinde), das heißt eine Restwanddicke von rund 11 cm. Da in einem Winkel von 45 Grad schräg gebohrt wurde, entspricht das in der horizontalen Abwicklung rund 6 cm Restwanddicke.

■	Von	0,03 cm	bis	1,20 cm	:	Borke / Splint
■	Von	1,20 cm	bis	11,93 cm	:	intaktes Gewebe
■	Von	11,93 cm	bis	21,00 cm	:	beg, Zersetzung
■	Von	20,97 cm	bis	24,49 cm	:	intaktes Gewebe
■	Von	24,49 cm	bis	32,95 cm	:	beg, Zersetzung
■	Von	32,95 cm	bis	50,00 cm	:	zers. Holz /Hohlraum

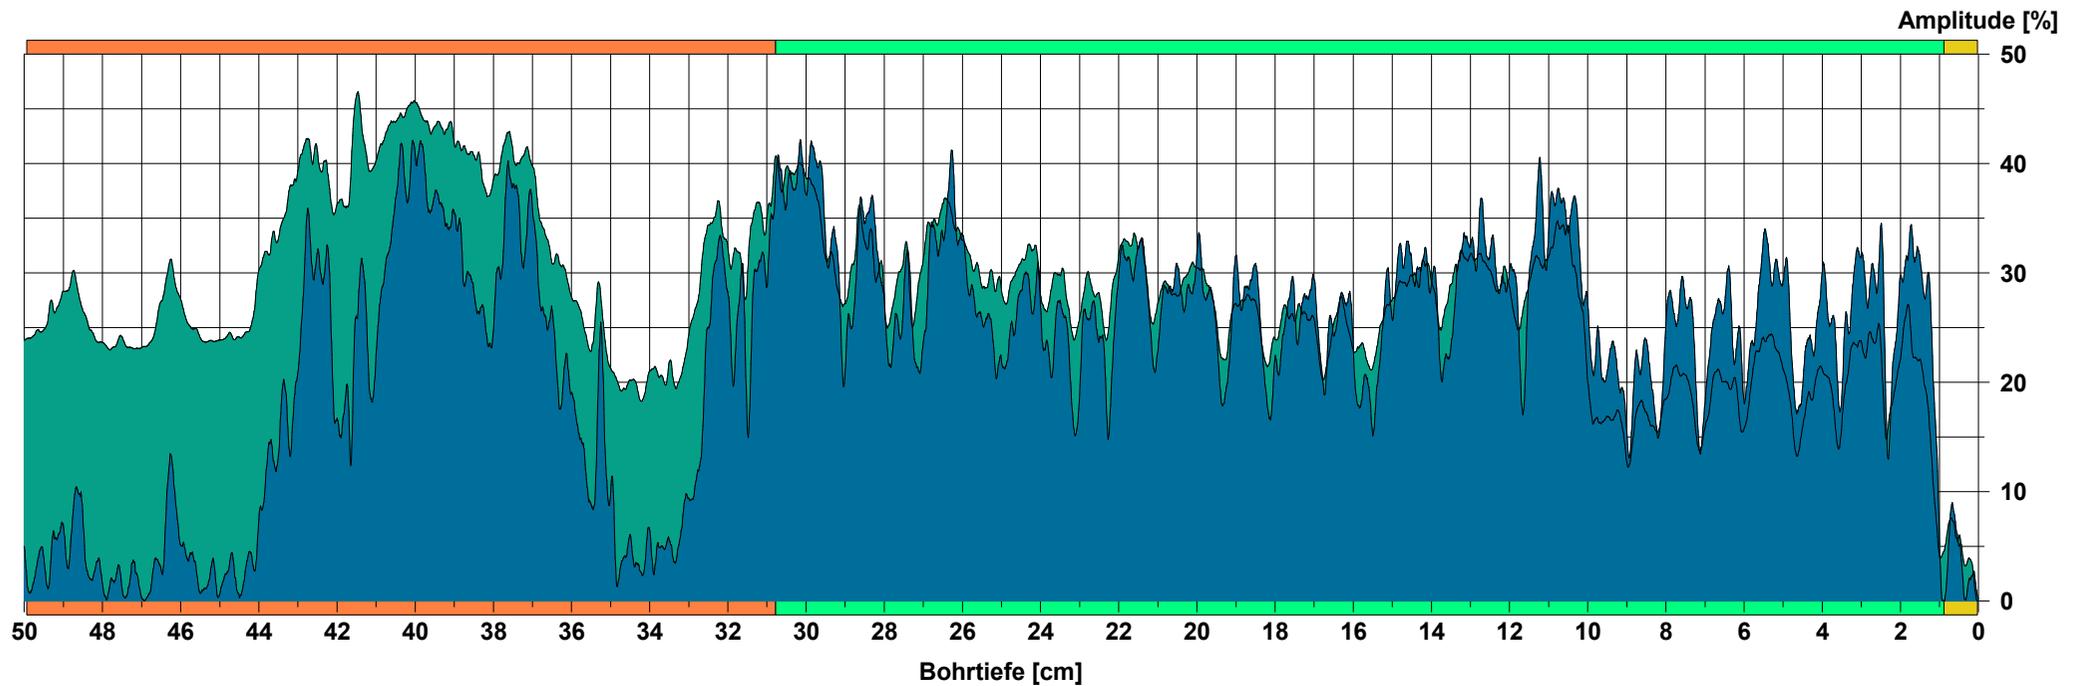
■	Von	0,03 cm	bis	0,89 cm	:	Borke / Splint
■	Von	0,89 cm	bis	30,78 cm	:	intaktes Gewebe
■	Von	30,78 cm	bis	49,94 cm	:	beg, Zersetzung

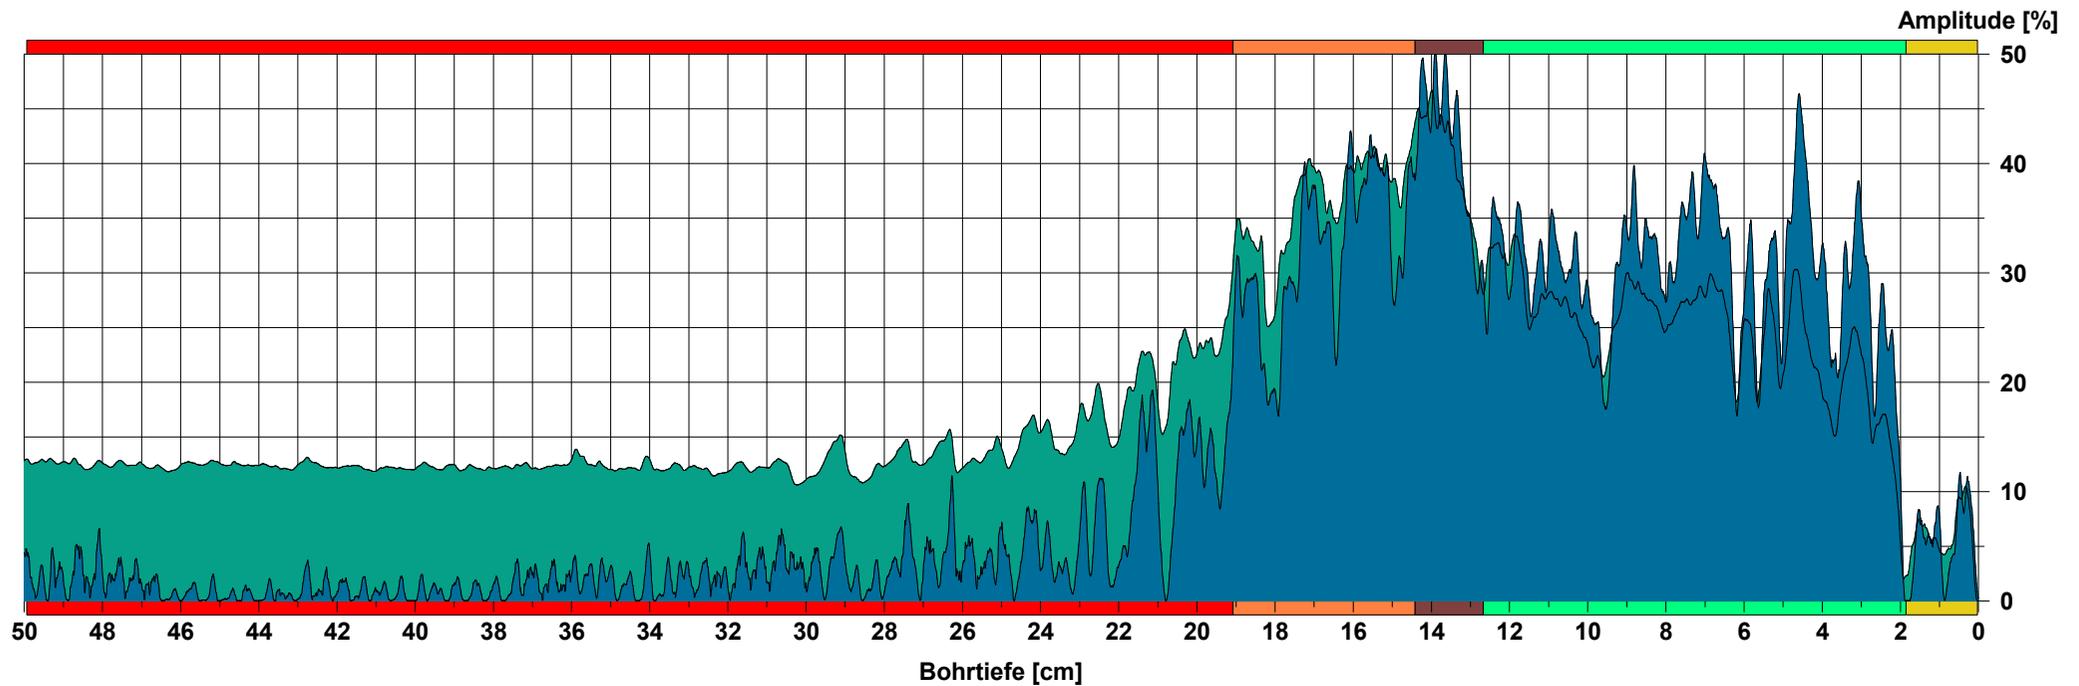
■	Von	0,03 cm	bis	1,86 cm	:	Borke / Splint
■	Von	1,86 cm	bis	12,67 cm	:	intaktes Gewebe
■	Von	12,67 cm	bis	14,42 cm	:	Reaktionsholz
■	Von	14,42 cm	bis	19,08 cm	:	beg, Zersetzung
■	Von	19,08 cm	bis	49,94 cm	:	zers. Holz /Hohlraum
